## **HEDEN**

Härads fjärding, Leksands socken

Leksands kulturmiljöprogram

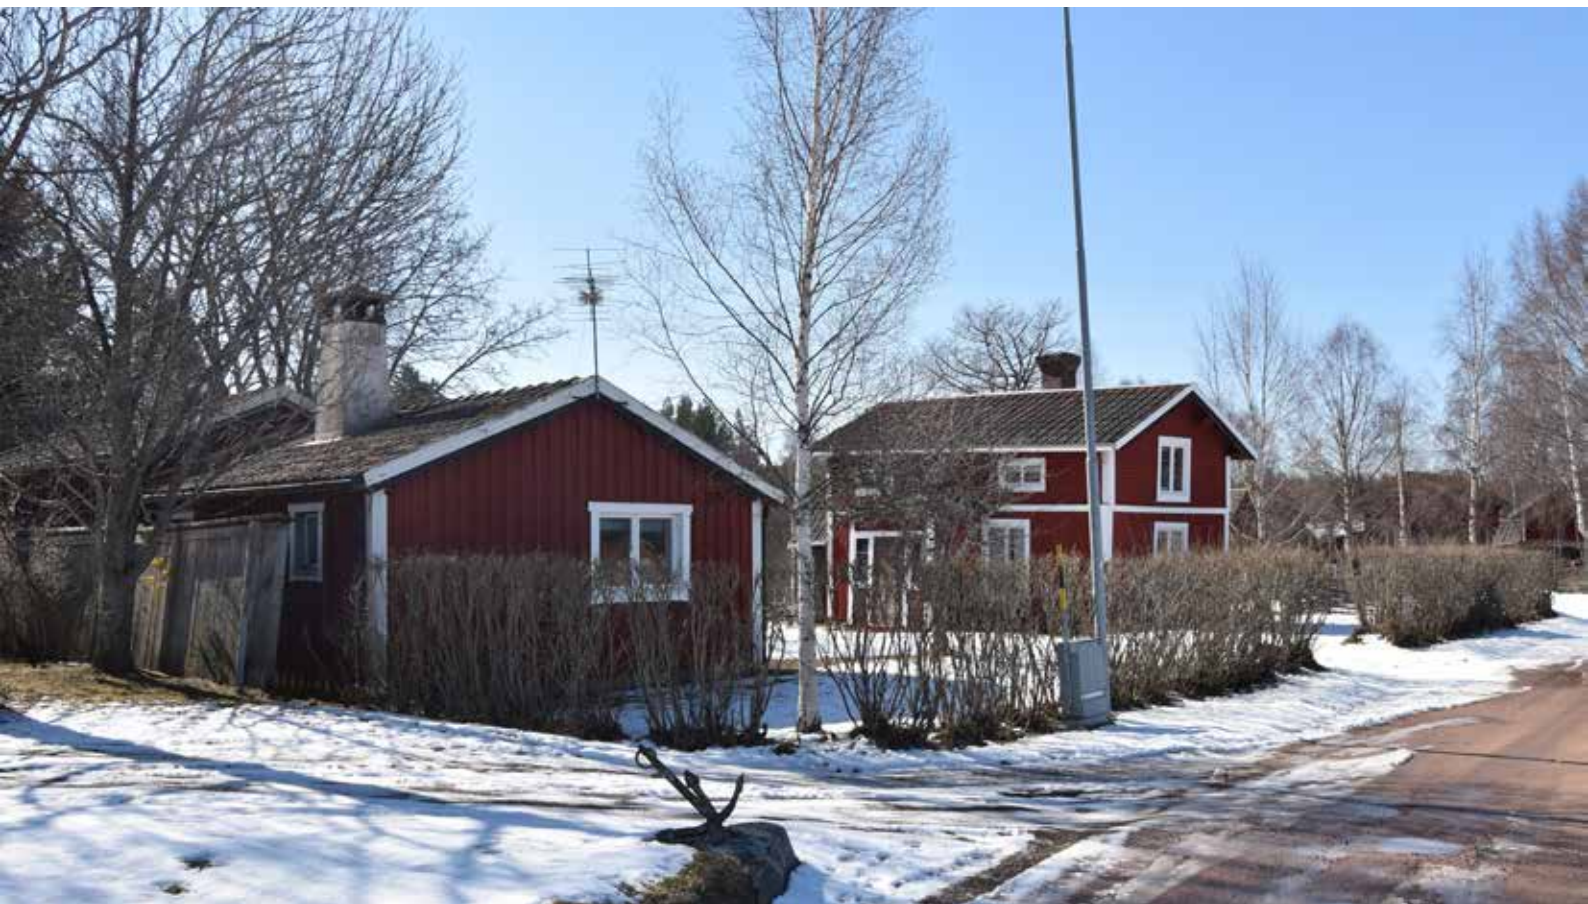
Många av de äldre husen i Heden är sidokammarstugor. En sidokammarstuga igenkänns ofta på att ingången leder rätt in i ett stort kök, som i sin tur leder in i en kammare på sidan. Sidokammarstugor har ofta en påbyggd farstuvist mitt fram på byggnaden, medans ingången till en enkelstuga ofta är på ett hörn. Heden 25:2.

- Välbevarade äldre bostadshus, särskilt sidokammarstugor som tycks varit vanliga i byn. Särskilt nämnvärda exempel på äldre sidokammarstugor finns på fastigheterna Heden 4:19, Heden 4:13 och Heden 25:2. Därutöver finns ett mycket värdefullt korsplanshus på fastigheten 1:25. Särskilt byggnadens fönstersättning med unika gavelfönster av mycket hög utformningsmässig kvalitet och kräver stor varsamhet vid hantering. Andra värdefulla äldre bostadshus finns på fastigheterna Heden 3:5, Heden 31:3, Heden 30:3 och Heden 5:10. Värdebärande egenskaper för äldre bostadshus är: byggnadernas långsmala eller rektangulära form med sadeltak; befintlig färgsättning – omålad eller rödfärgad, ibland med vita detaljer; blottade timmerstommar; befintliga träpaneler; befintlig fönstersättning med befintliga träfönster samt enkla vitmålade fönsterfoder; äldre järnbeslag och metall detaljer på fönster, där de förekommer; befintliga dekorativa fönster så

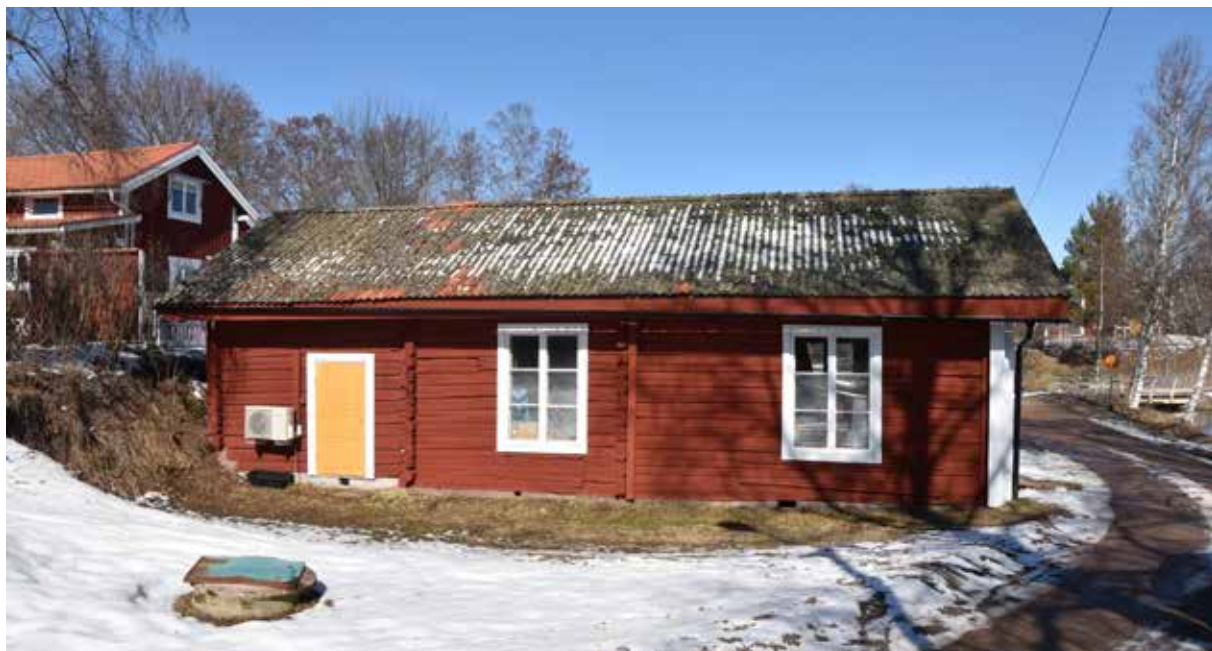
Missionshus invid Brömsdammen. Byggnaden har många välbevarade detaljer så som äldre fönster, dörrar och dörromfattningar med profil. Heden 3:3.

- Missionshuset väster om Brömsdammen med de värdebärande egenskaperna: byggnadens långsmala form; sadeltak med tvåkupigt taktegelteckning; den blottlagda timmerstommen; vita knutbrädor mot öster; befintliga gula trädörrar med spegel- och ramverkskonstruktion, äldre bevarade låspostar, trycken och profilerade dörrromfattningar samt det fyrdelade fönsteröverljuset i öster; befintliga tvåluftsträffönster med sex kvadratiska rutor avdelade med träspröjs och enkla fönsteromfattningar av brädor utan profilsågning, samt befintliga äldre fönsterbeslag i järn.

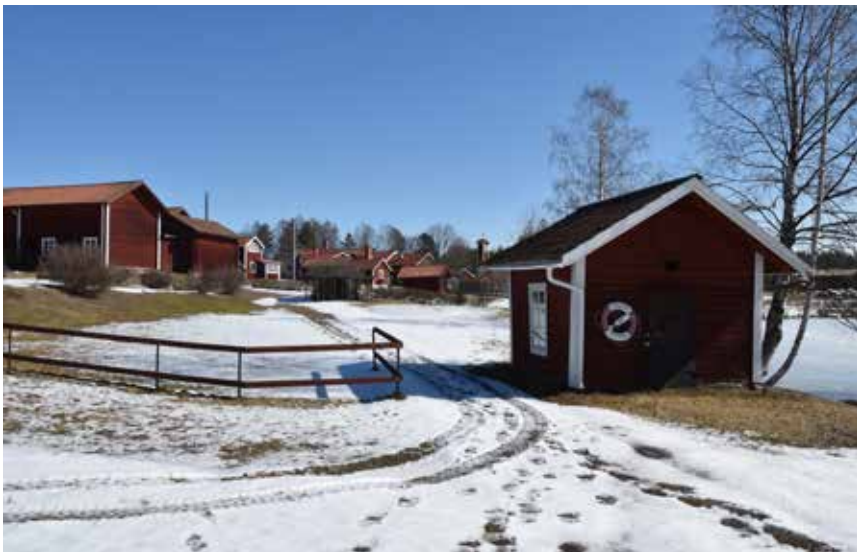
*Tvättstuga vid Brömsdammen. Byggnaden är karaktäristisk och kan berätta om vattnets och tvättningens betydelse i byns historia. Heden 1:16.*

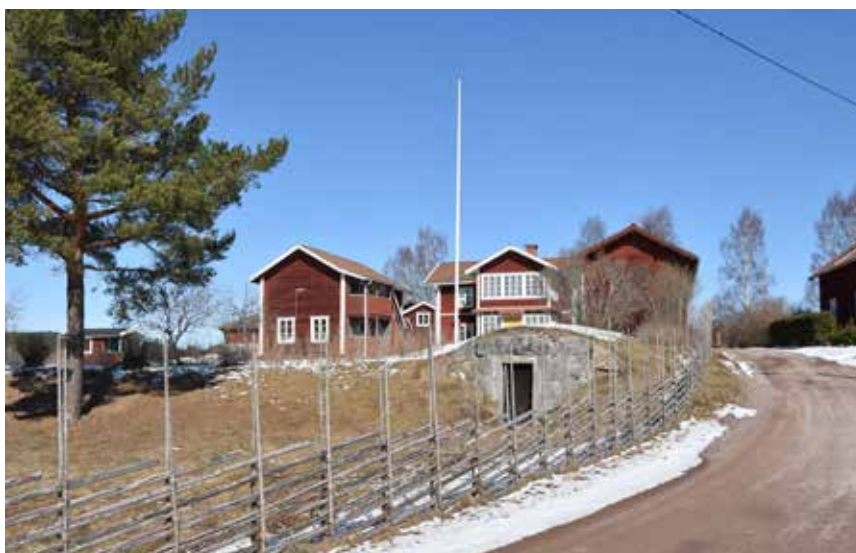
*Gård med ovanligt stor källarstuga (till vänster), som har profilsågade detaljer på bron. Heden 3:26.*

- Samtliga knuttimrade ekonomibygnader och verkshus uppförda innan 1930. Äldre knuttimrade ekonomibygnader är en omistlig beståndsdel i byarnas karaktär och bör inte flyttas, rivas eller väsentligen förändras. Särskilt viktiga är de stora källarstugor som finns på två fastigheter i byn, och de profilsågade detaljer som finns på dessa byggnaders broar. Gjutmurar på äldre ekonomibygnader bör bevaras.

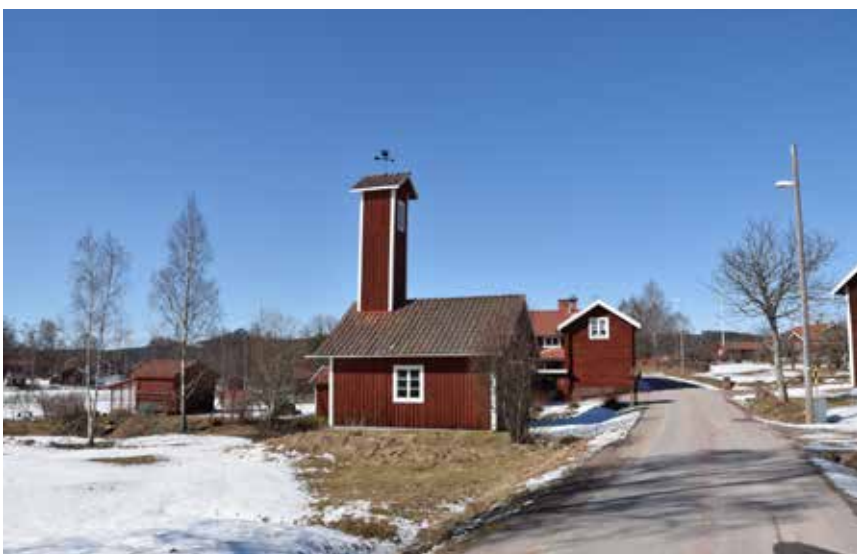
*Byns brandstation är karaktäristisk och kan berätta om byggeskapen och byns gemensamma angelägenheter i äldre tider. Heden 4:21.*

- Brandstationen med de värdebärande egenskaperna: byggnadens form, rektangulär med sadeltak och högt smalt slangtorn i söder; takmaterialet i form av tvåkupigt taktegel, befintliga tvåluftsträffönster med sex rutor avskilja med träspröjs; den svarta träporten mot bygatan i norr; byggnadens faluröda locklistpanel och vita knutbrädor och vindskivor; vindflöjeln med brandväsendets vapen och plaketten med samma vapen och årtalsangivelse på fasaden mot gatan.

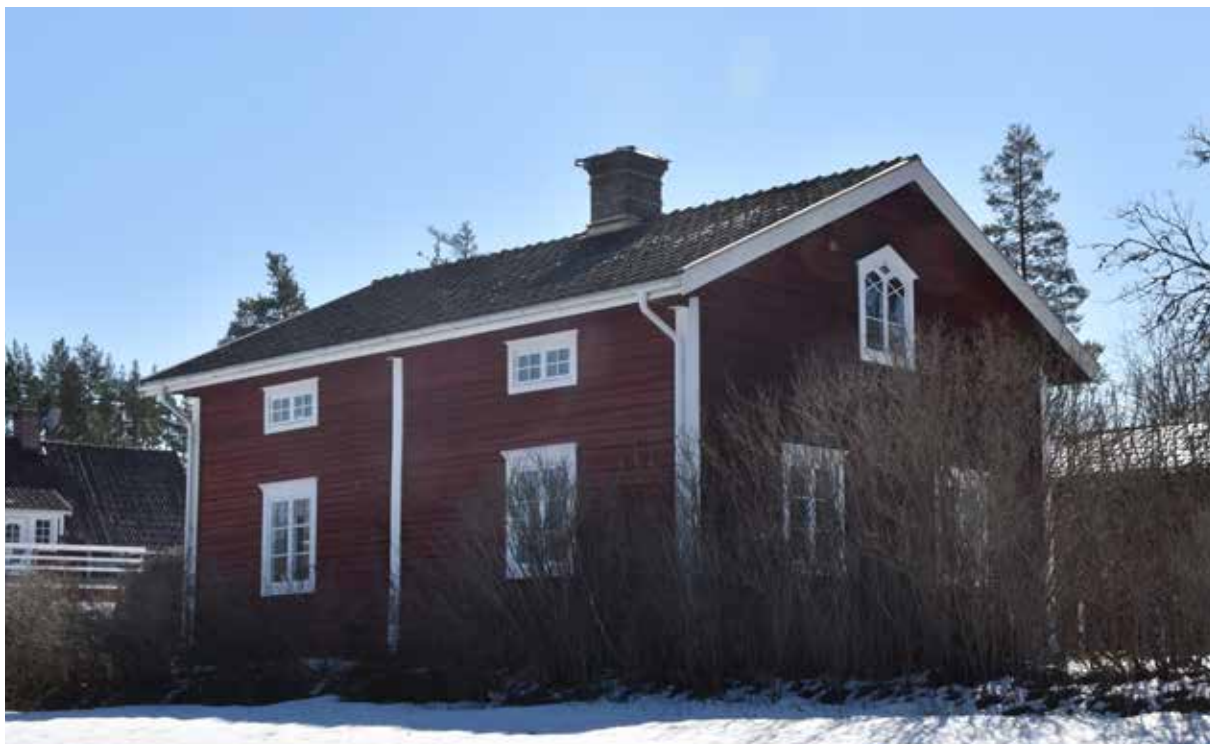
*Korsplanshus i byns södra delar, med ovanliga och mycket välutformade fönster av synnerligen högt kulturvärde. Särskilt gavelfönstren är värdefulla. Heden 1:25.*

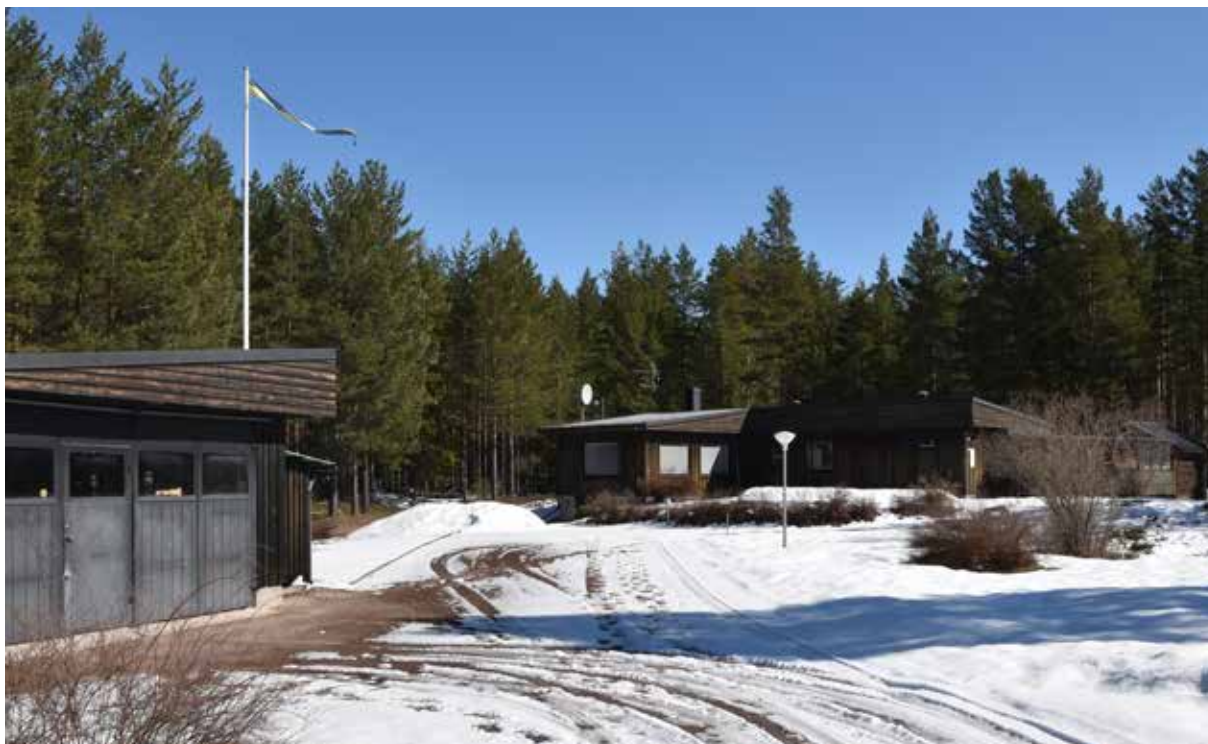
*Ovanlig och karaktäristisk villa i byns norra delar. Sannolikt uppförd under 1970-talets senare del. Heden 33:7.*

- Den modernistiska villan på fastigheten Heden 33:7 med de värdebärande egenskaperna: byggnadens karaktäristiska form och takvariant i form av pulpettak i olika takfall; byggnadens naturfärgade träpanel i växelvis stående och liggande utförande; befintlig utformning på fönster och dörrar; befintlig utformning på tillhörande garagebyggnad samt den välbevarade villaträdgården med tidstypisk belysningsarmatur.

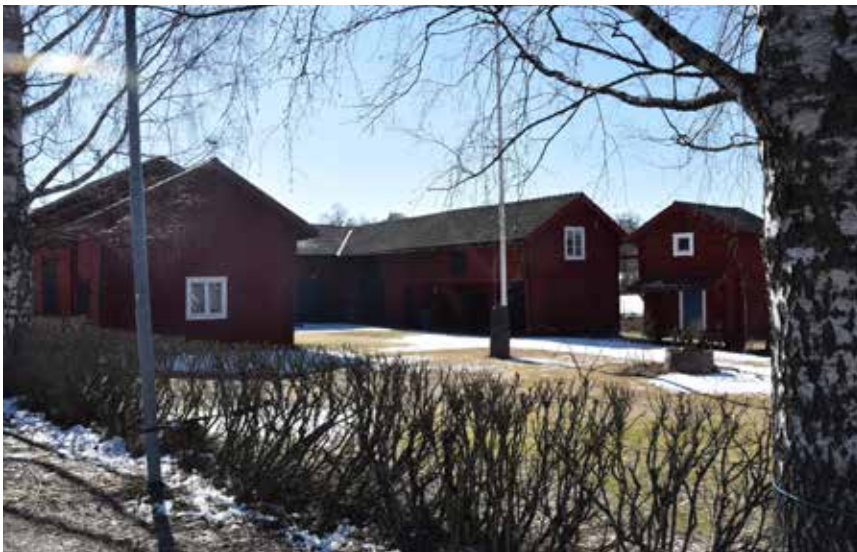
*Kringbyggd gård med äldre ekonomibyggnader som är bevarade. På gården finns även en ovanligt stor sidokammarstuga i två våningar, men som delvis förändrats på senare tid. Heden 3:5.*

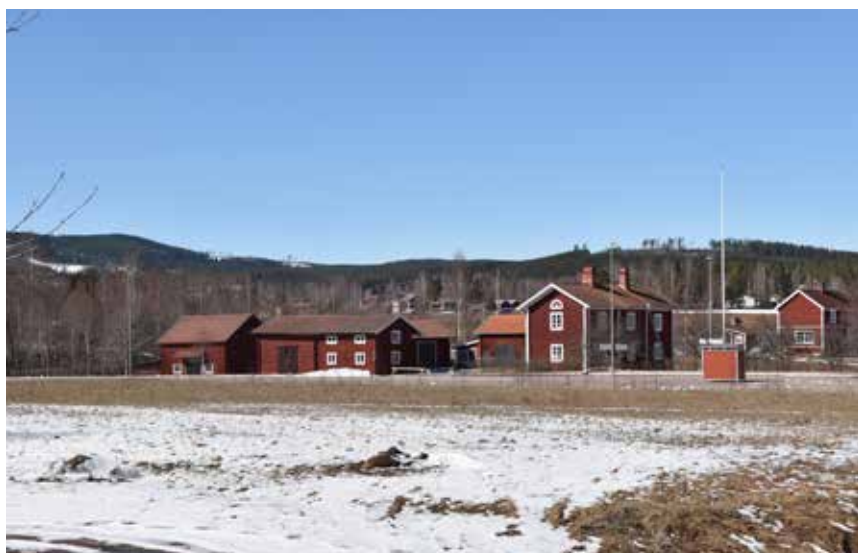
*Kringbyggd gård med ståtlig parstuga och stora ekonomibyggnader invid landsvägen mellan Leksands-Noret och Järna. Heden 31:3.*

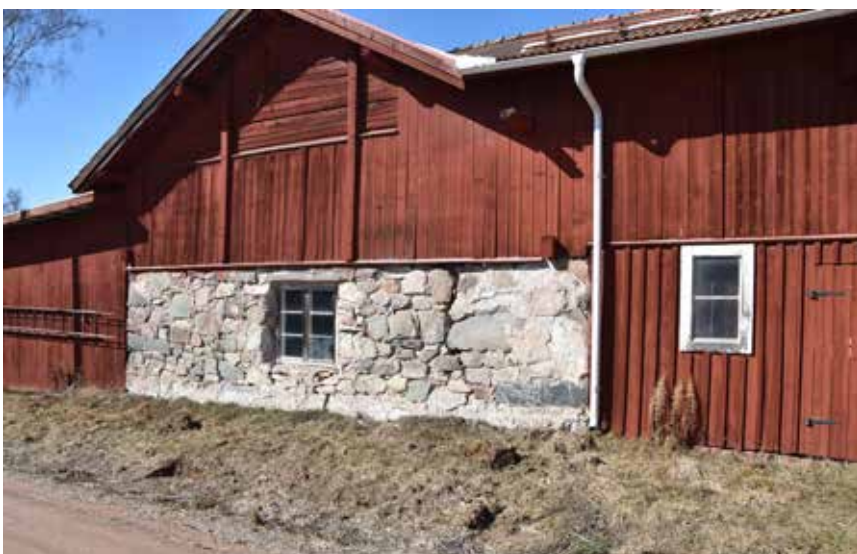
*Fähus med värdefull äldre gjutmur. Heden 4:23.*

På fastigheten Heden 4:23 finns en ladugård med en värdefull gjutmur. Gjutmuren är värdefull eftersom den idag är sällsynt, och byggd med en lokalt anknuten byggnadsteknik som förekom under 1800-talet.

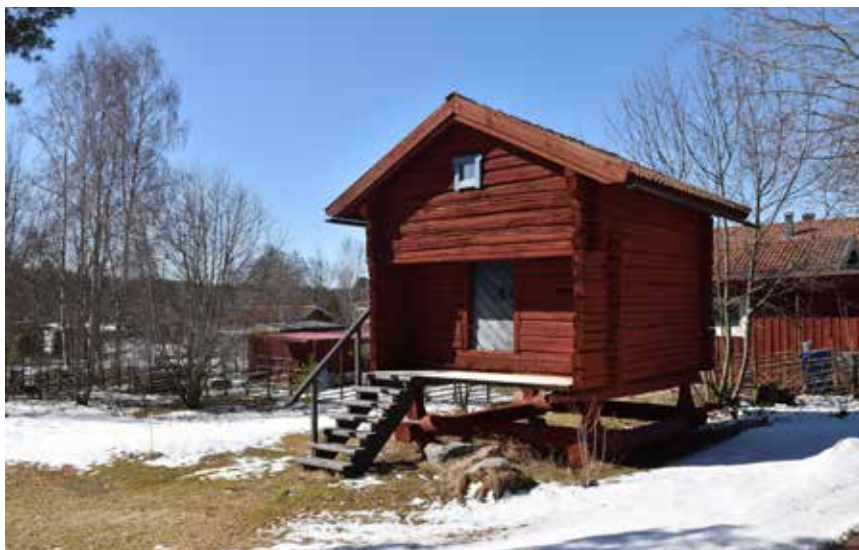
*Gavelhärbre, sannolikt av hög ålder, i Lissheden. Heden 14:10.*

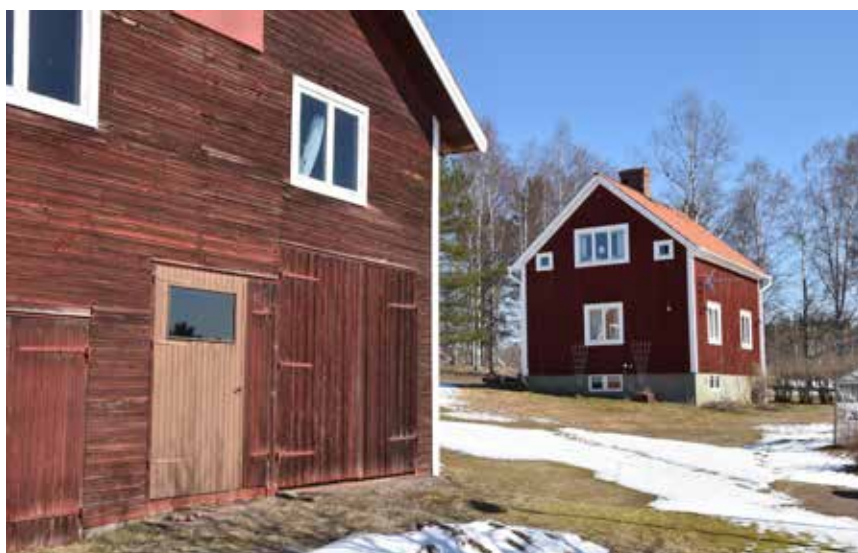
*Den 1900-talsbebyggelse som finns i den äldre bymiljön är företrädesvis inklädd i fäloröd panel och anpassad för byn. Formen på husen och detaljerna kan dock vara mer tidstypiska. På bilden syns ett hus som sannolikt uppfördes under 1930- eller 1940-talet. Heden 17:4.*

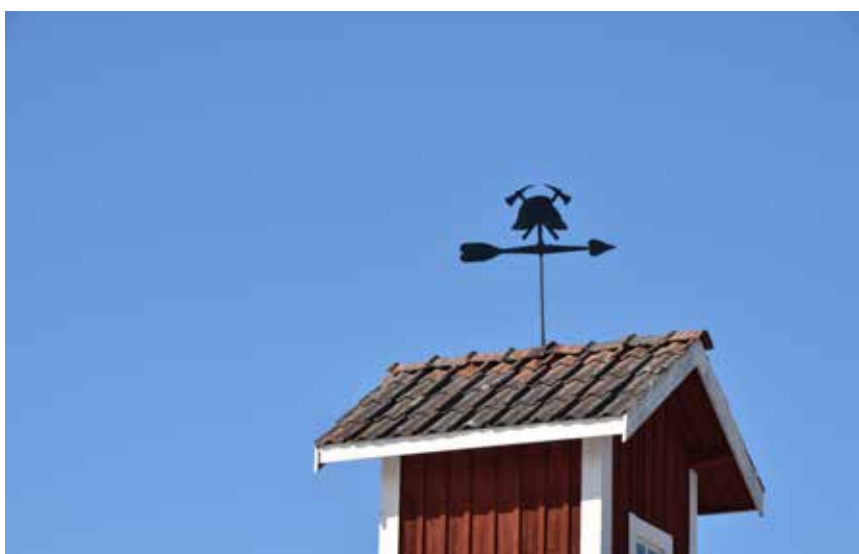
*Karaktäristisk vindflöjel på byns brandstation. Byggnader så som brandstationen kan berätta mycket om livet i byn under äldre tider. Heden 4:21.*

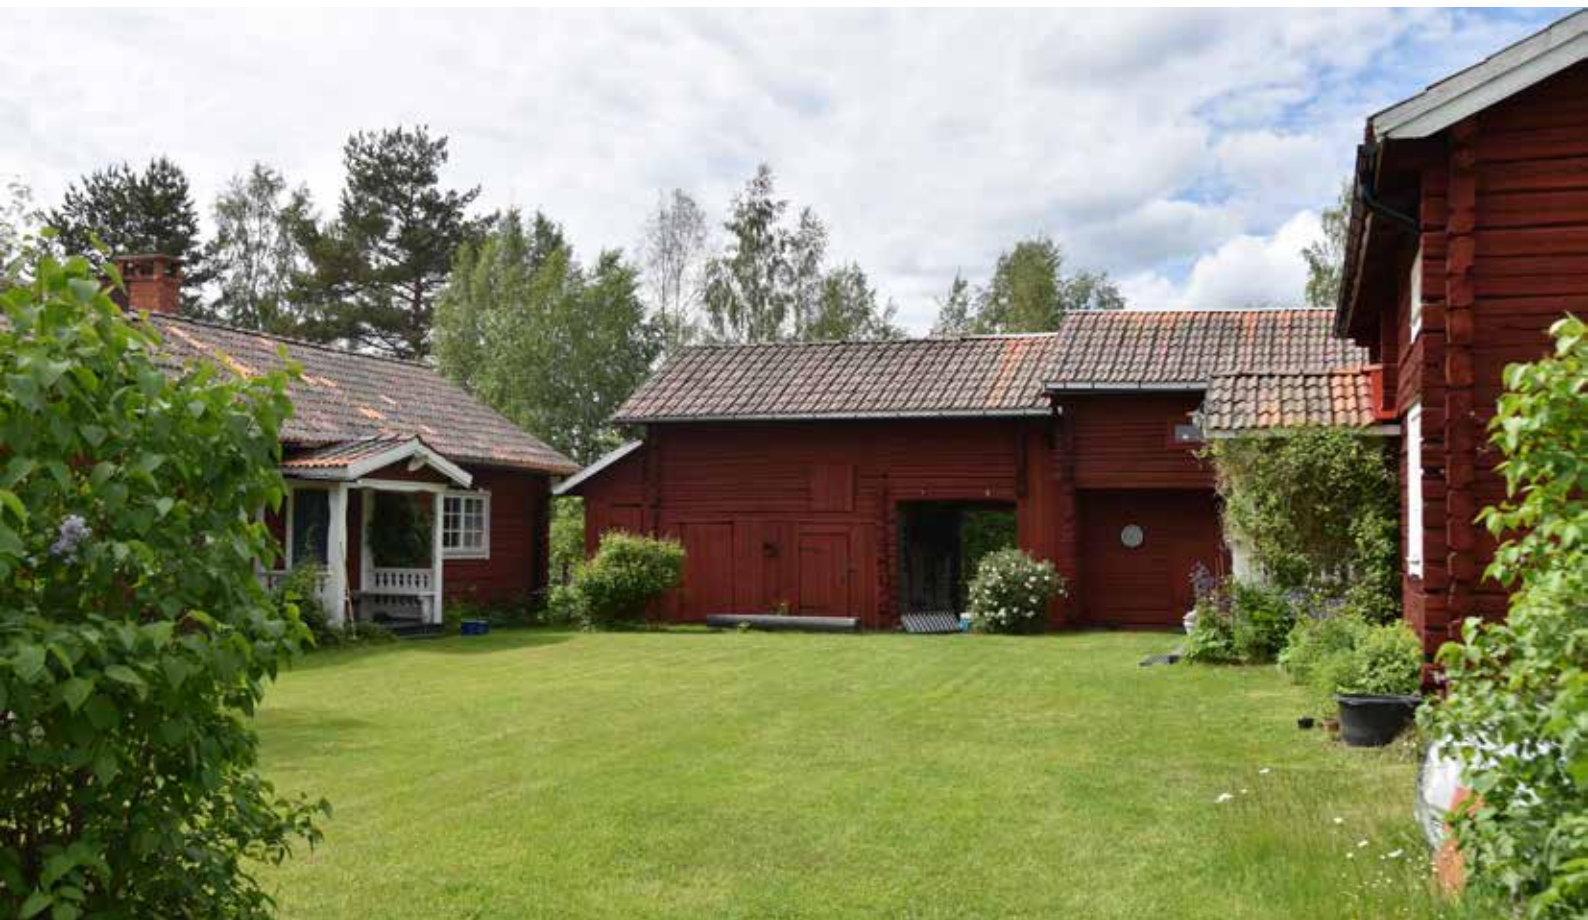
*Kringbyggd gård med ålderdomliga timmerhus som kan berätta om byggnadskicket i det äldre bondesamhället. Välbevarade äldre gårdar och timmerhus bedöms i regel ha höga kulturvärden, eftersom de tydligt återspeglar livsvillkoren i äldre tider. Heden 14:10.*
