GRANBERG

Härads fjärding, Leksands socken

Leksands kulturmiljöprogram

Fäbodrar för Hagen, Västanvik, Västannor och Sör Bergsäng

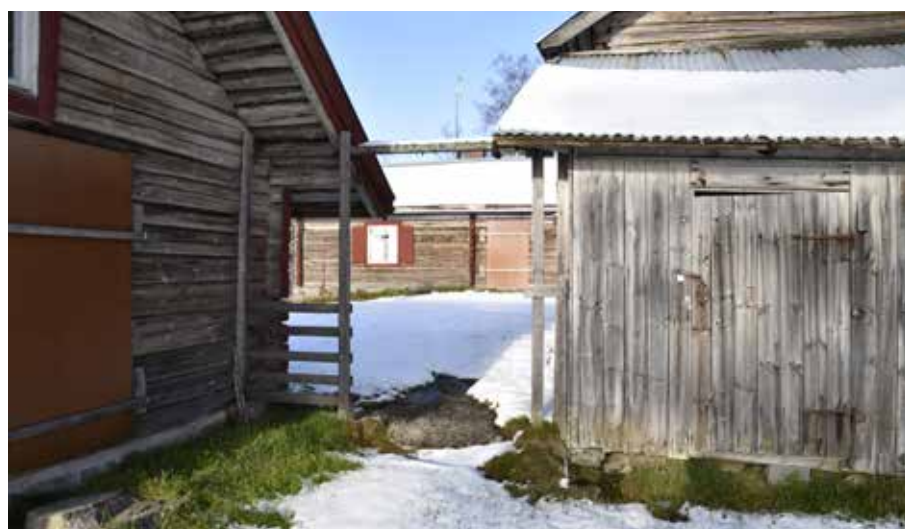
En av de äldre fäbodgårdarna är kringbyggd med fyrkantig form, vilket är utmärkande. Hagen 12:37.

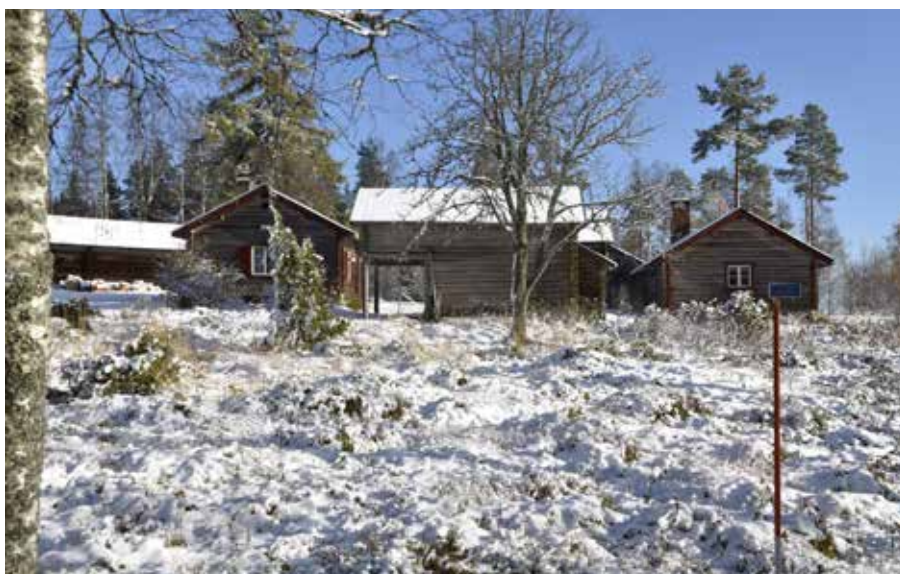
Till vänster, den fyrkantsbyggda fåbodgården på fastigheten Hagen 12:37. I mitten syns ett stall med portlider.

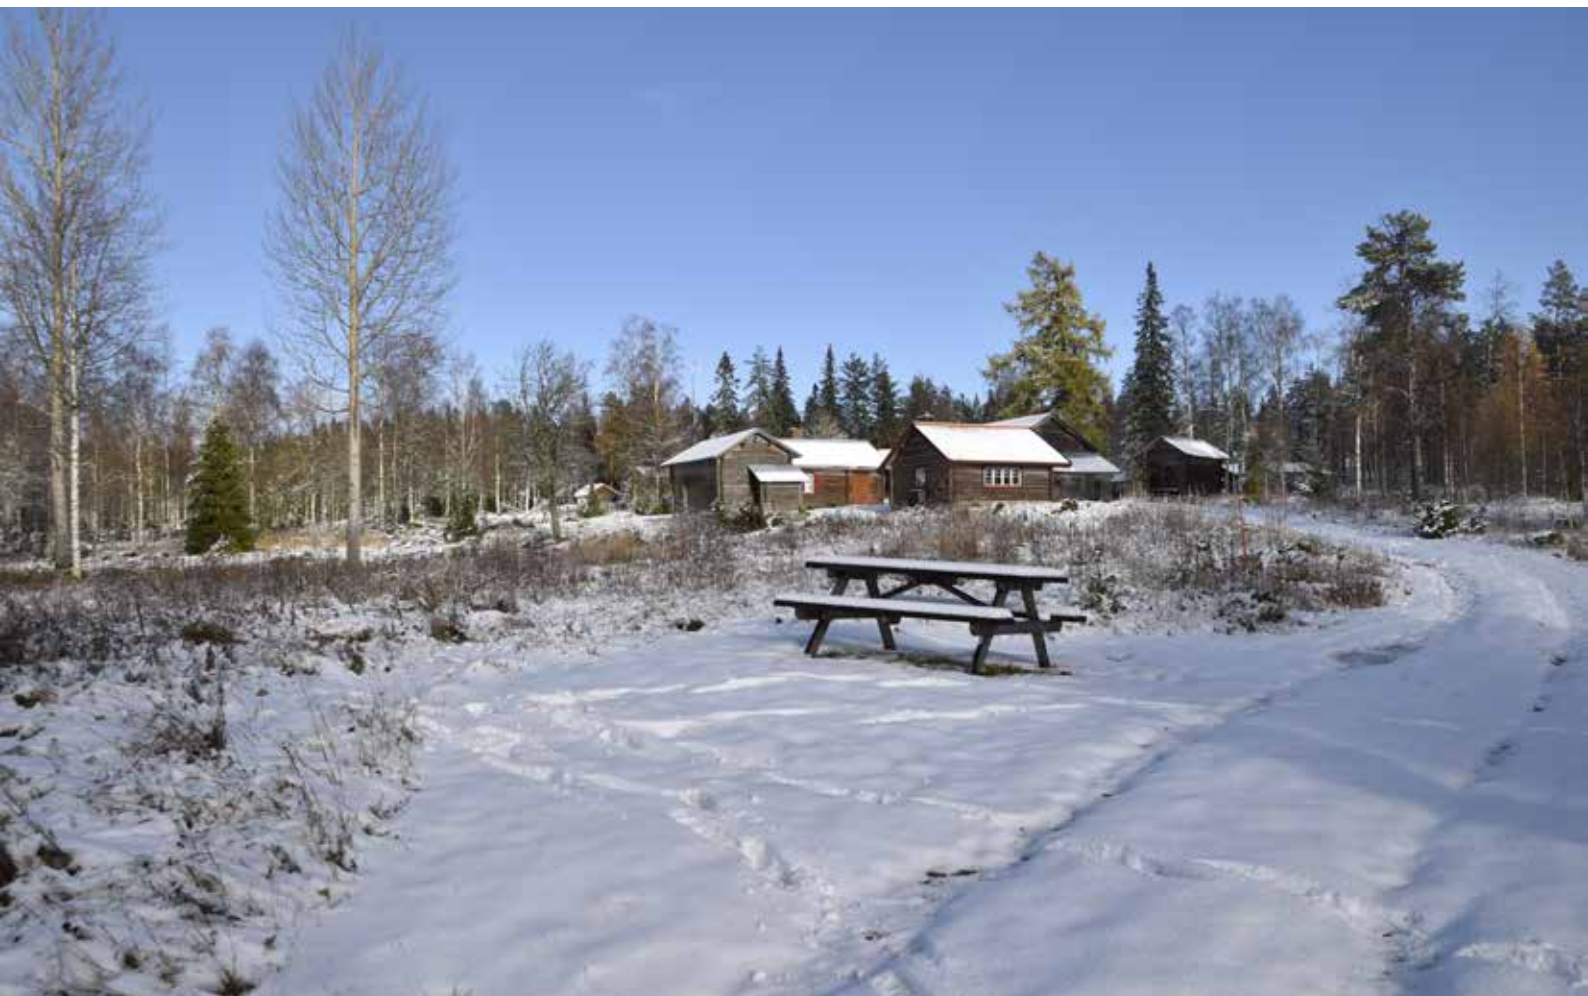
Utsikt mot den fyrkantsbyggda gård som finns på fastigheten Hagen 12:37. Gården är ordnad på sådant vis som var brukligt i Leksandsbygden under 1600-, 1700- och större delen av 1800-talet. Vid gårdstunet finns fåbodstuga, stall med portluder och avträde, ombyggt fåhus eller bod samt en stor tröskloge.

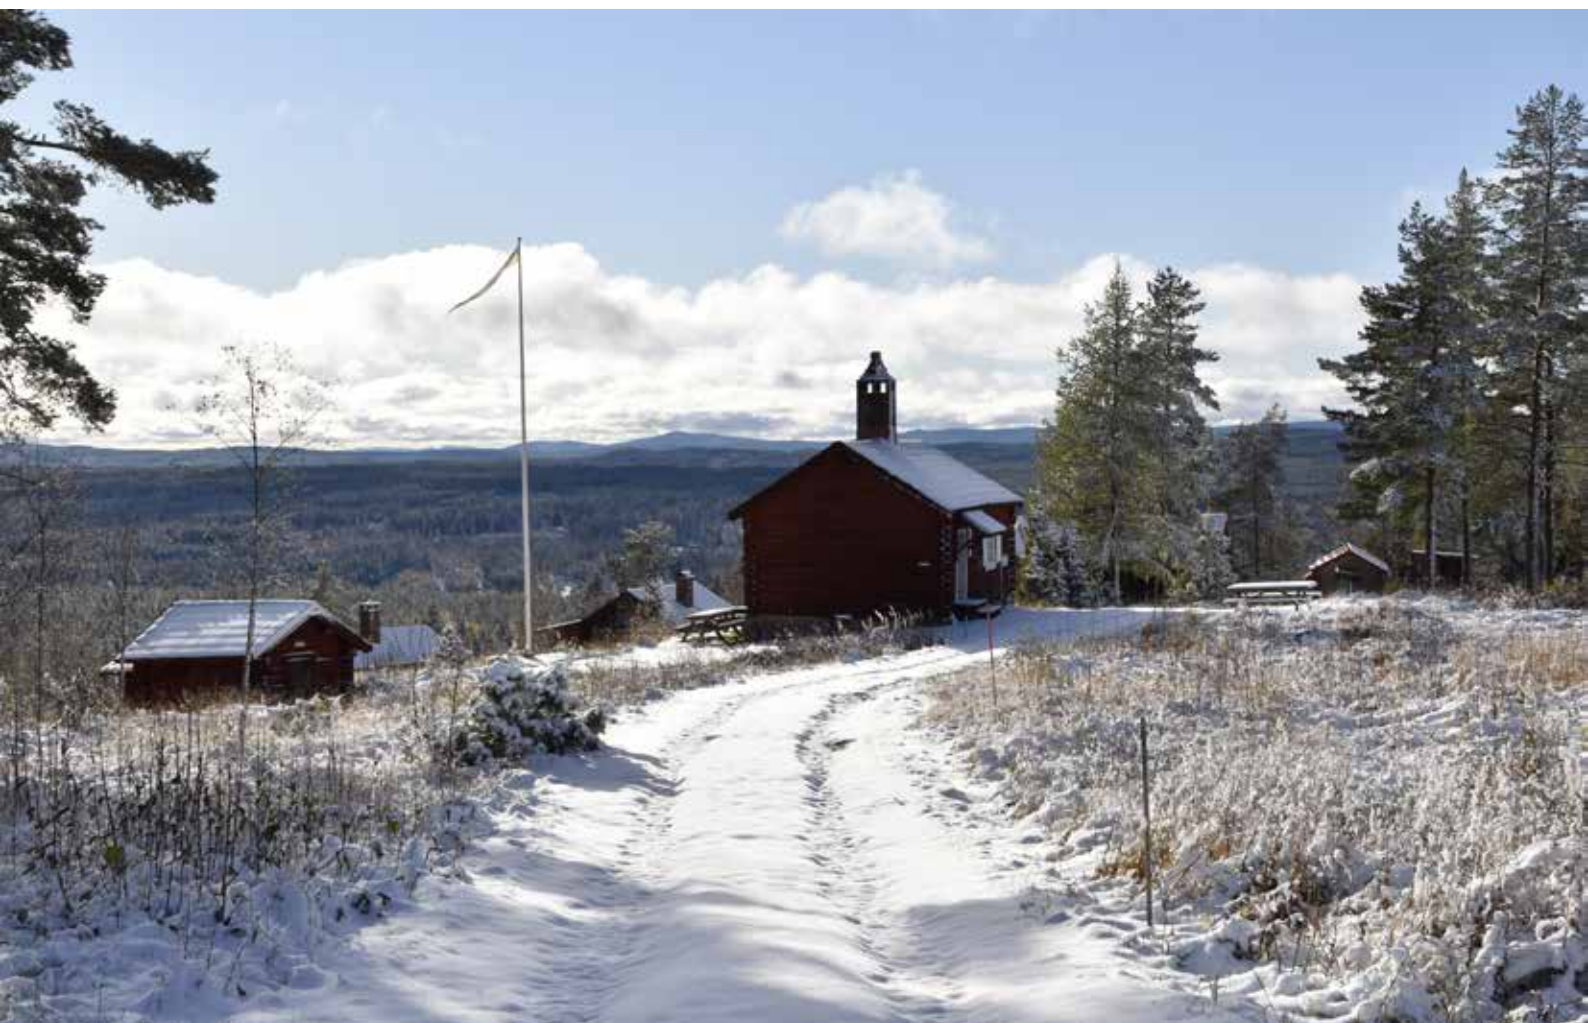
Ovan, Kronstugan med den milsvida utsikten söderut i bakgrunden. Byggnadens kronskorsten avtecknar sig karaktäristiskt över horisonten. Hagen S.I.

På den södra delen av fåbodstället finns Kronstugan, en mindre faluröd timmerstuga med kronskorsten och småspröjsade fönster som uppfördes som skogsarbetarbostad av kyrkans boställsstyrelse 1933. I byggnaden bodde bland annat skogskörare och huggare som arbetade med avverkningar i området. Från sin pensionering 1937 fram tills 1970-talet hade den legendariske huggaren Granbergs Johan sin bostad i stugan. Han levde ett fridfullt liv med vad platsen gav: dricksvatten från en närbelägen källa, kroppstvätt i sjön Yxen, ljus från fotogenlampor och matlagning på vedspis. Som sällskap hade Johan hunden Topsy, en batteriradio och vintertid de skogshuggare och körare som inkvarterades i stugan. Många tog också tillfället att fotvandrade eller skida till stugan för att hälsa på. Handlingen utförde Johan i Västanvik, dit han gick eller åkte skidor. Stugan tillskänktes Granbergs fåbodlag från Svenska Kyrkan 2016. Idag nyttjas byggnaden bland annat som mötesplats för fåbodlaget, samt står öppen som övernattningsstuga.
